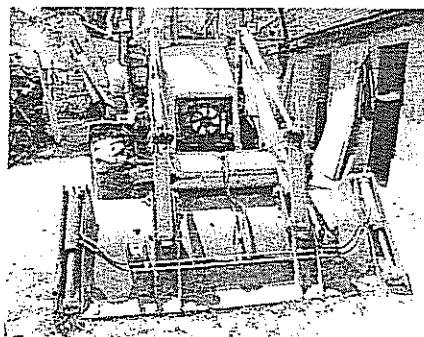
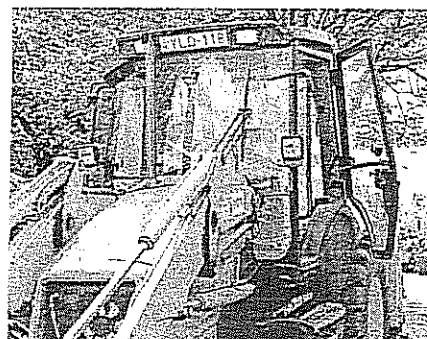
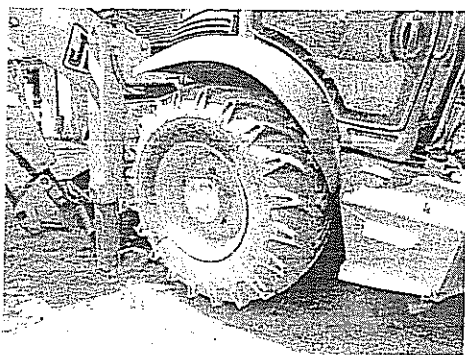
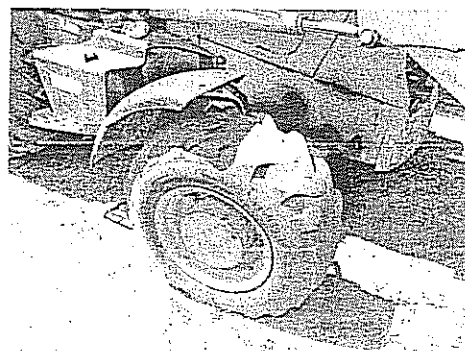
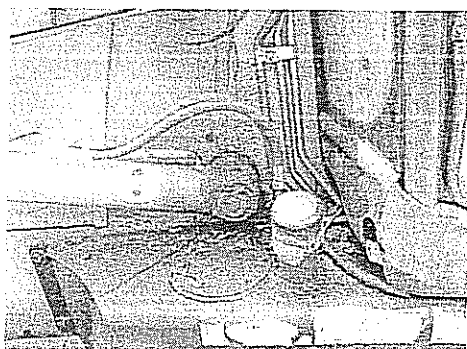
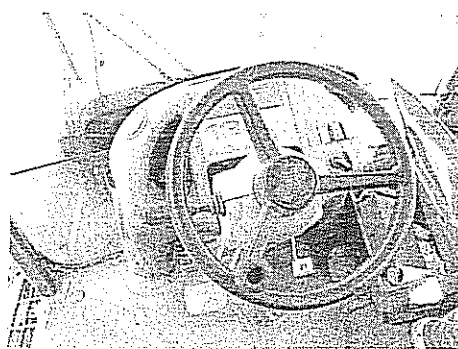
- A Munkagép műszaki állapota az átlagostól rosszabb
- Akkumulátor lemerült, sem beindítani, sem adatokat a műszerekből kiolvasni nem lehet
- Életkora 13 év, magyar viszonylatban átlagos

- Külső állapot:
  - Korához képest használtabb
  - Sérülések, horpadások láthatók a karosszérián,
  - Karosszéria, javított
  - Gémszerkezetek kopottak, de nem törött

- Csukló részen a csapok, perselyek kopottak
  - Olajfolyás látható a csatlakozóknál és a munkahengernél
  - Kotró gémszerkezet, kopott, rozsdás
  - Kanalak, kopottak, rozsdásak

- Lámpa, irányjelző törött
- Fülke:
  - Poros, használaton kívüli állapotot mutat,
  - Műszerek kopottak, de rendeltetésszerűen működnek
  - Ülés szakadt

- Motor, hajtómű:
  - Olajfolyás tapasztalható a motornál
  - Hidraulika csöveknél,
- Kerekek:
  - Elöl: gumikerekek 12,5/80-18 állapotuk 0 %
  - Hátul 18,4 – 26 Jobb hátsó defektes

- Tartozékok:
  - Kanalak, kopottak, rozsdásak
- Műszaki vizsga:
  - Lejárt 2014. 08. 17.
